松阳县一幕家具有限公司
年产 30 万套实木花架、衣帽架技改项目
竣工环境保护验收监测报告

QX(竣)201901013

建设单位：松阳县一幕家具有限公司

编制单位：浙江齐鑫环境检测有限公司

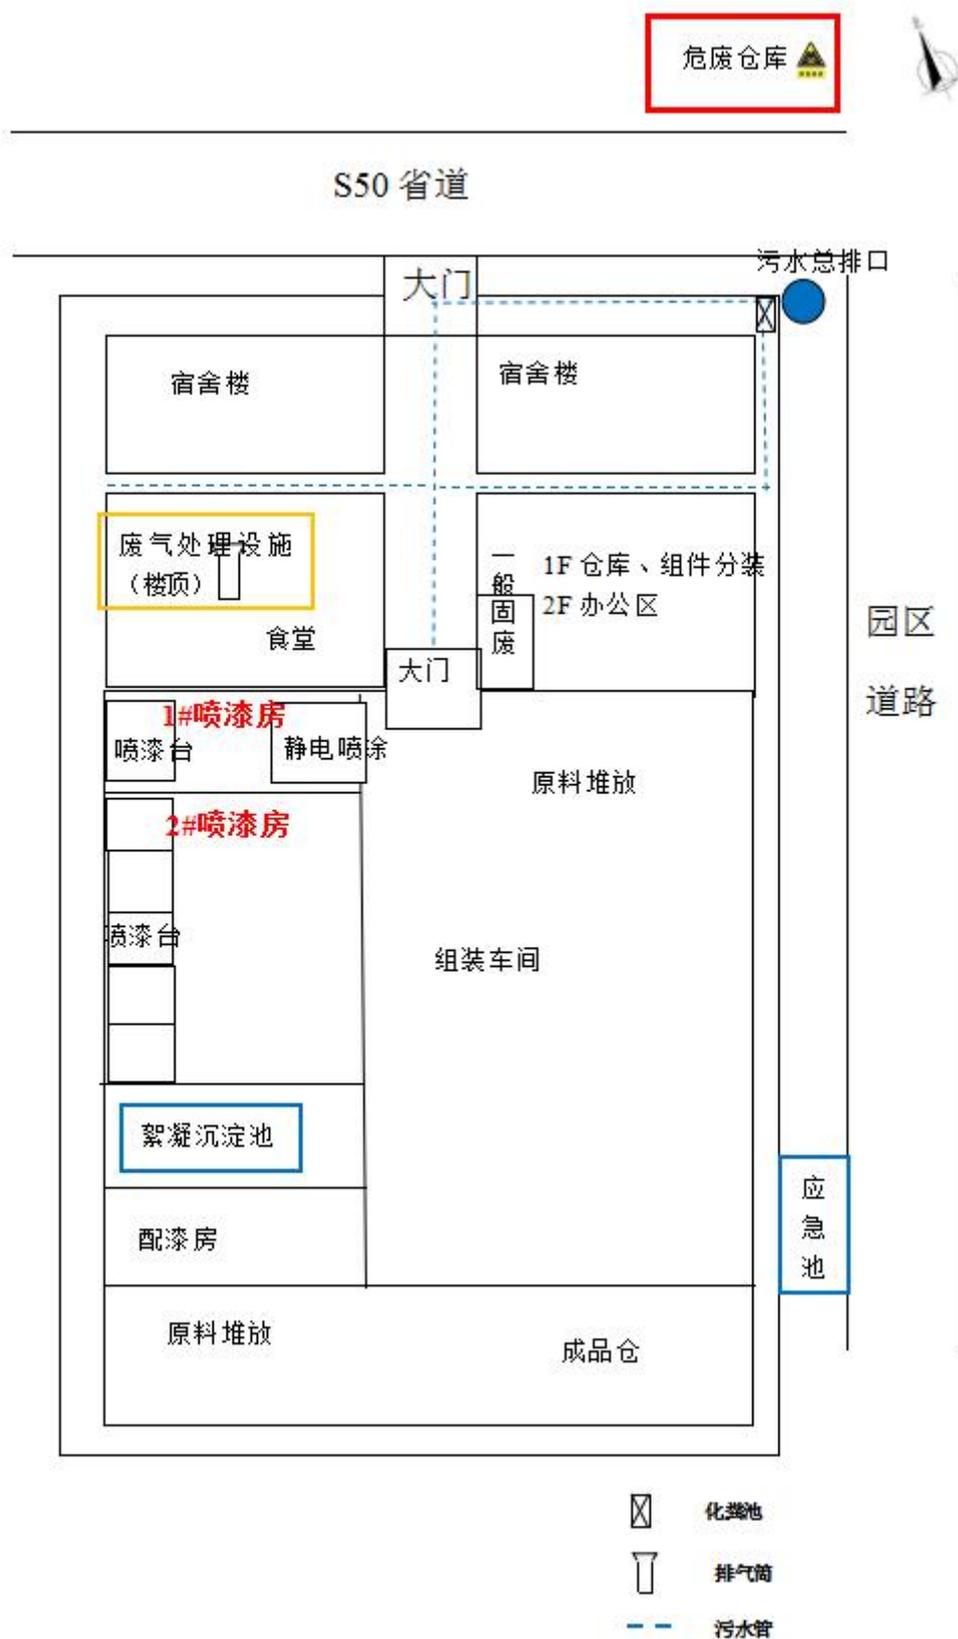
图 4-2 厂区平面布置图

松阳县一幕家具有限公司位于松阳县象溪镇镇北路 12 号（租用松阳县盛昌木制品厂已建厂房及配套设施），其东侧为园区道路，隔路为松阳县鸿富机械厂；南侧为松阳象溪供电所；西侧为闲置厂房；北侧为 S50 省道，隔路为松阳县正恒生物质颗粒有限公司。

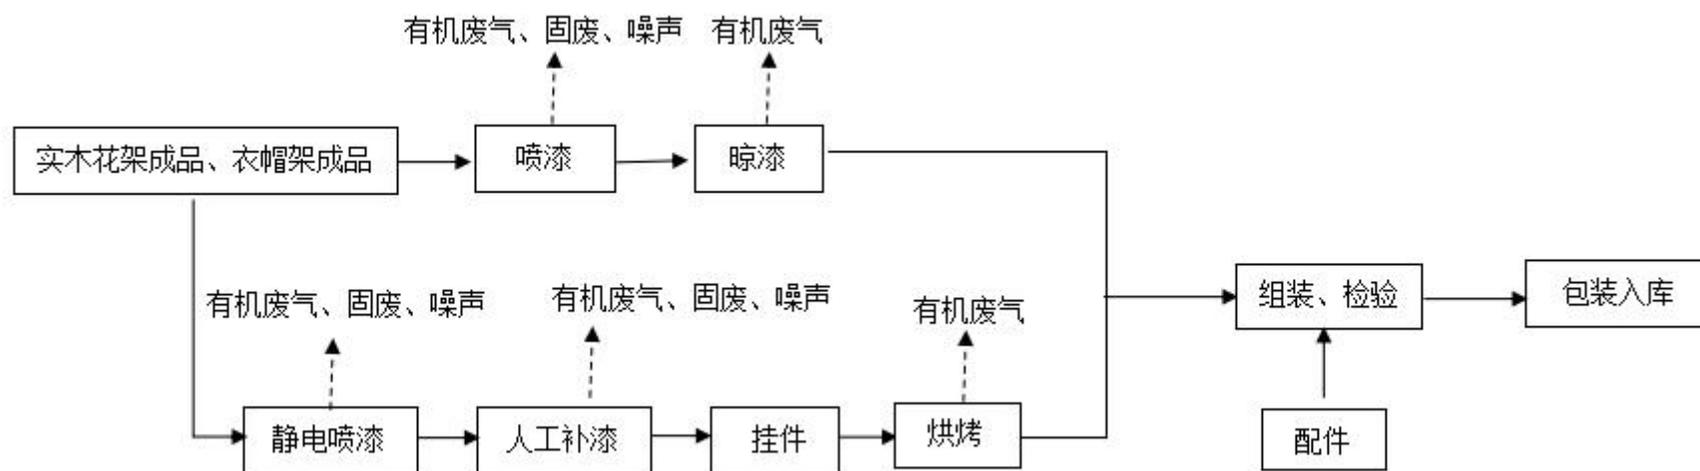
图 4-3 项目生产工艺流程图

工艺流程简介

①项目原料为外购经木工加工完成的毛坯实木花架和衣帽架，项目厂区内无木工工艺及打磨工艺。

②项目根据产品能否上挂分为人工喷漆及静电喷漆；人工喷漆在 2#密闭喷漆房内进行，晾漆在喷漆房内完成；全自动静电喷涂设备在 1#喷漆房内进行，随后进行人工补漆。项目调漆在调漆房内进行。

③晾干、烘干后对产品进行组装、检验，合格即可包装入库。

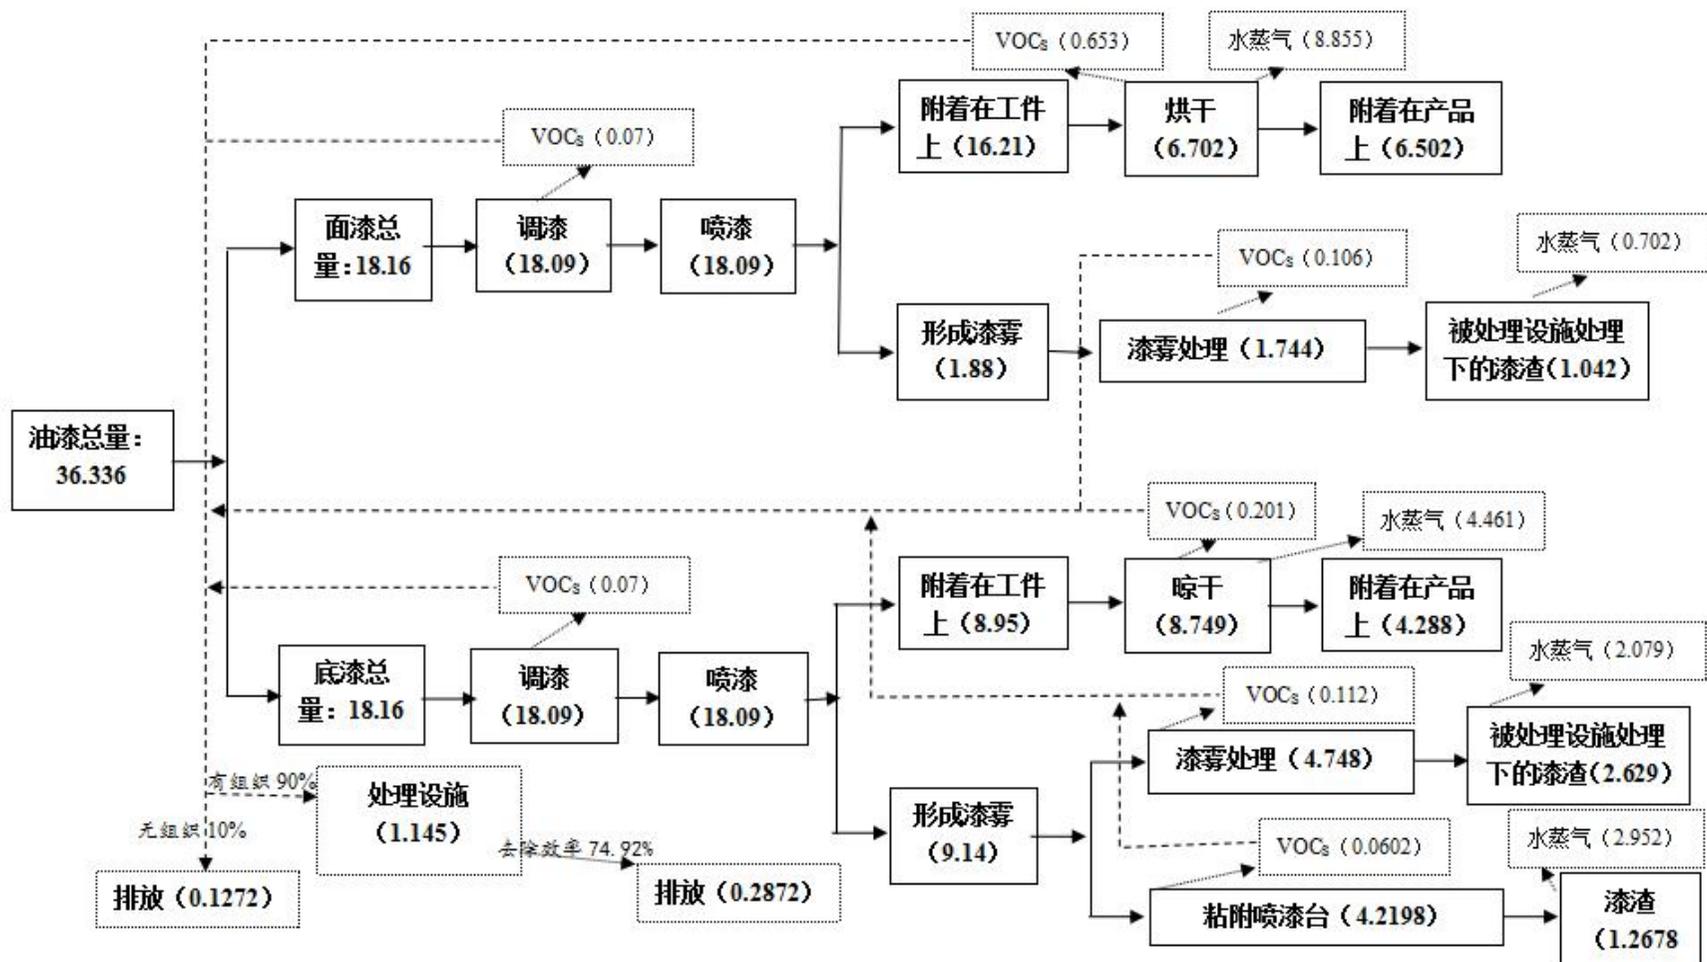
图 4-4 油漆平衡图

投入		产出	
名称	数量 (t/a)	名称	数量 (t/a)
油漆	36.336	进入产品	12.4148
		排入大气 (有机废气)	0.4144
		被处理设施处理 (有机废气)	0.8578
		漆渣	3.5
		水性油漆中挥发水份	19.049
		进入污泥	0.1
合计	36.336	合计	36.336

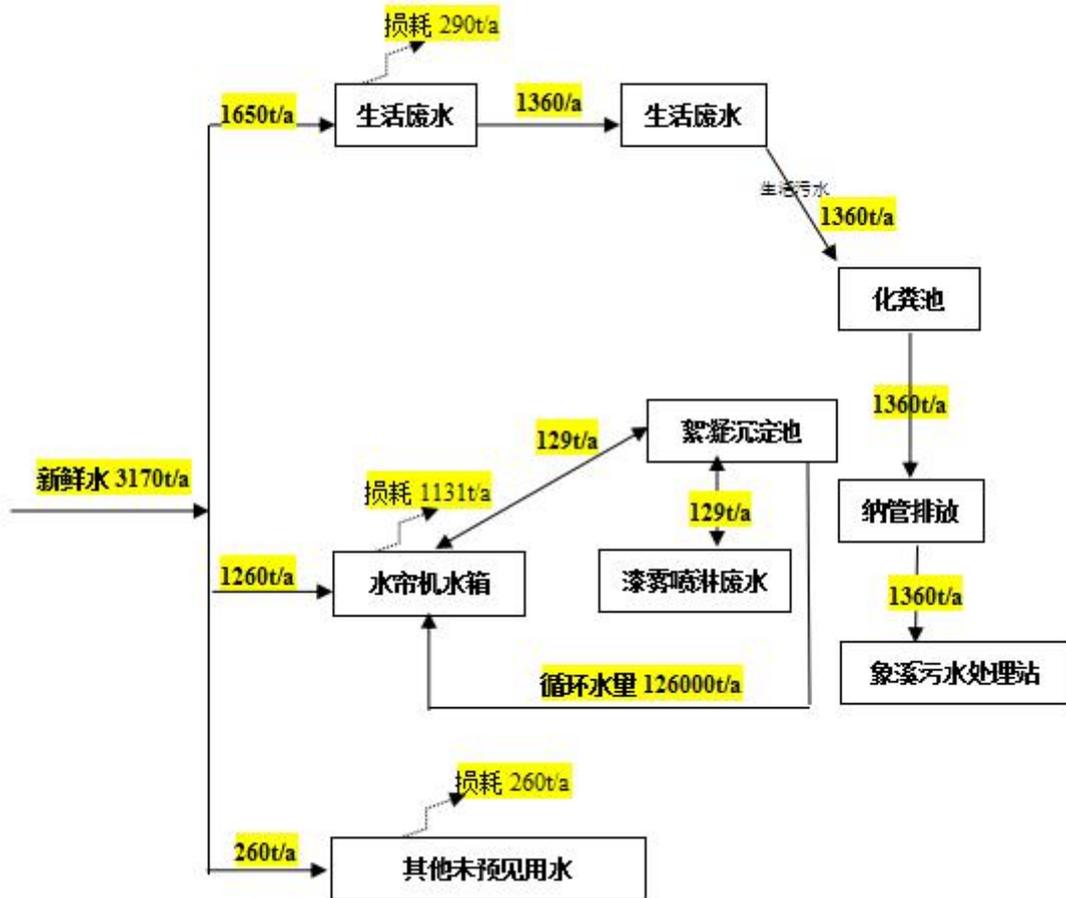
图 4-5 水平衡示意图

投入		产出	
新鲜水	3170	生活废水	1650
		漆雾喷淋废水	1260
		其他	260
合计	3170	合计	3170

项目用水主要为生活用水、漆雾喷淋补充水等。用水平衡见图 4-5 所示。

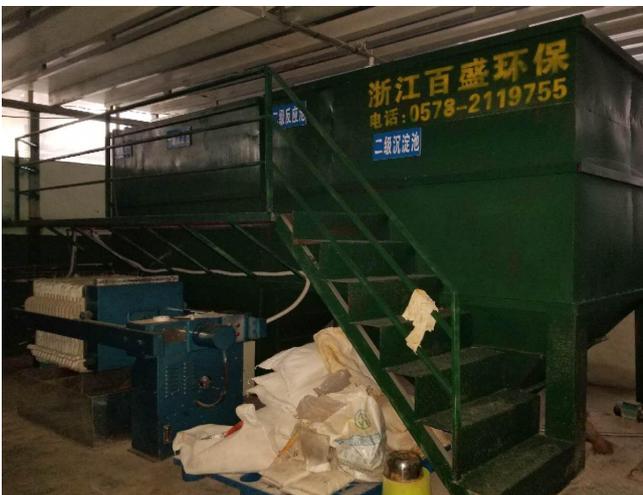
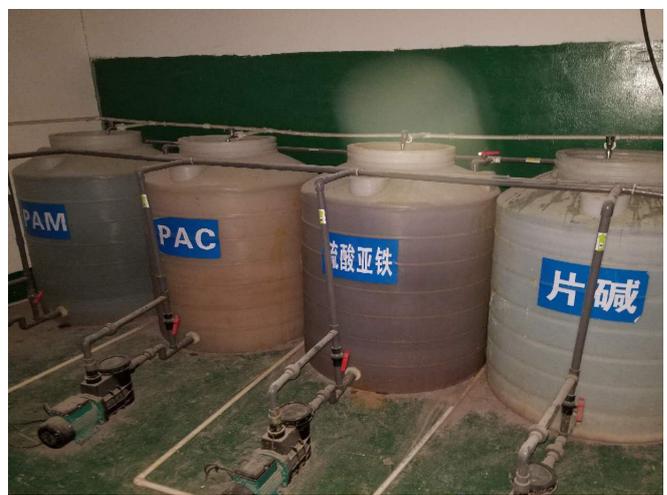
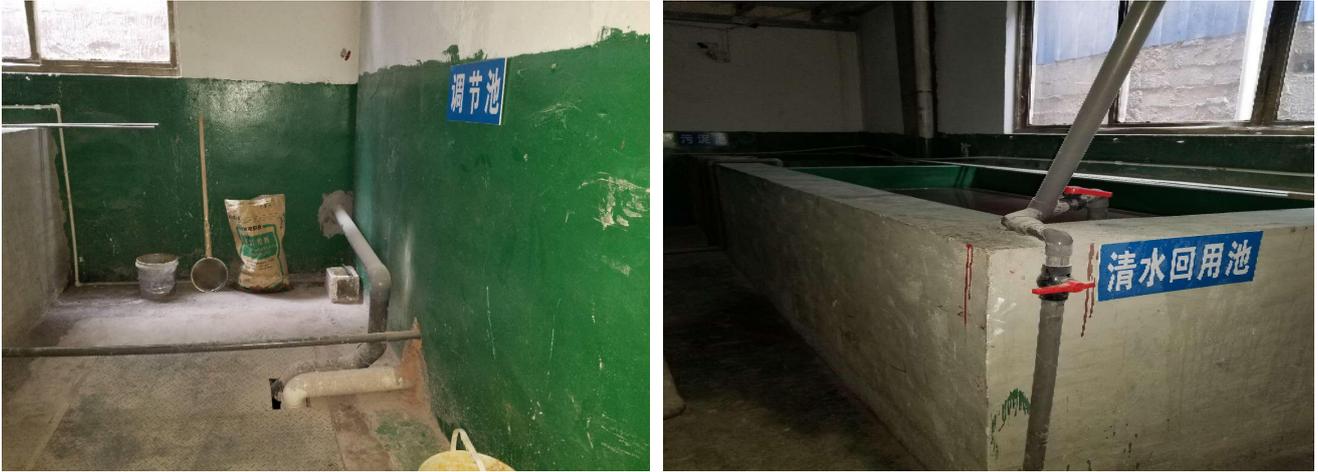
图 5-1 絮凝沉淀池现场图

项目设置 6 台水帘机用于去除喷漆房漆雾，水帘机喷淋水循环使用，定期进行清捞漆渣，水帘机每天循环用水量约为 420m³/d，每日补充新鲜水量 4.2m³/d（1260m³/a），部分水损耗后，水帘机废水产生量为 129m³/a；该废水进入污水絮凝沉淀池处理后，上清液回用于水帘机和喷淋塔。

企业每周定期更换喷淋塔喷淋废水一次，每次更换水量为 3.0m³，喷淋废水产生量为 129m³/a。更换下来的废水进入污水絮凝沉淀池处理后，上清液回用于水帘机和喷淋塔，不外排。

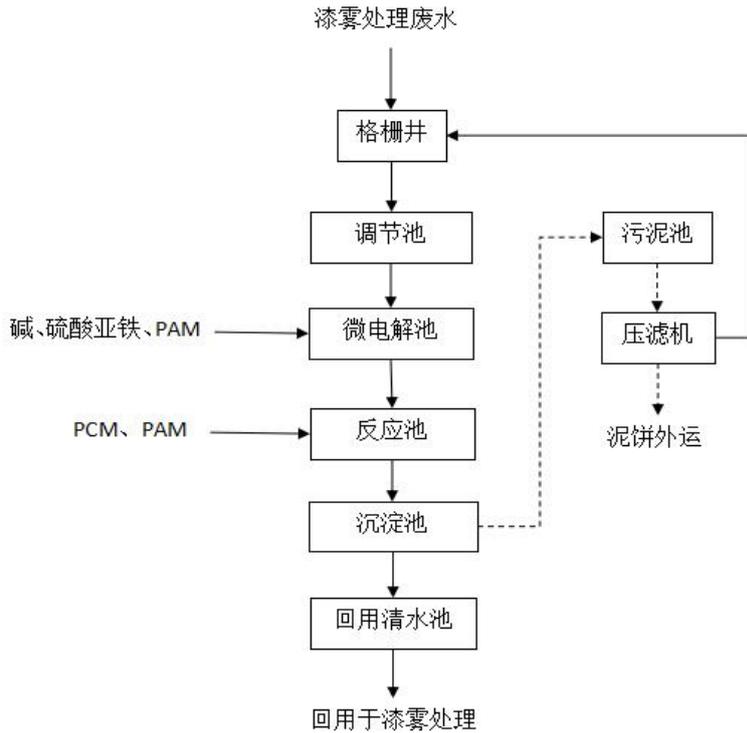
图 5-2 污水处理工艺示意图

本项目浙江百盛环保科技有限公司设计建造了絮凝沉淀池，处理能力为 $2\text{m}^3/\text{h}$ ，污水处理工艺如下：

企业的喷漆喷淋废水由车间排放到集水池格栅井，去除大颗粒悬浮物和油漆渣，然后流入到调节池均衡水质水量，由泵提升进入微电解池，通过 PH 控制酸洗条件下，废水发生微电解反应，去除部分 COD 经处理后废水流入反应池，加碱调 PH 到 8-9，同时投加絮凝药剂及助凝剂发生混凝反应，生成大量矾花；然后自流到斜管沉淀装置，经固液分离后，上清液流入回用池内回用于车间废气处理设施，泥斗污泥排入污泥池浓缩，污泥经板框压滤机脱水后存放于污泥堆放场，滤液回流到调节池。

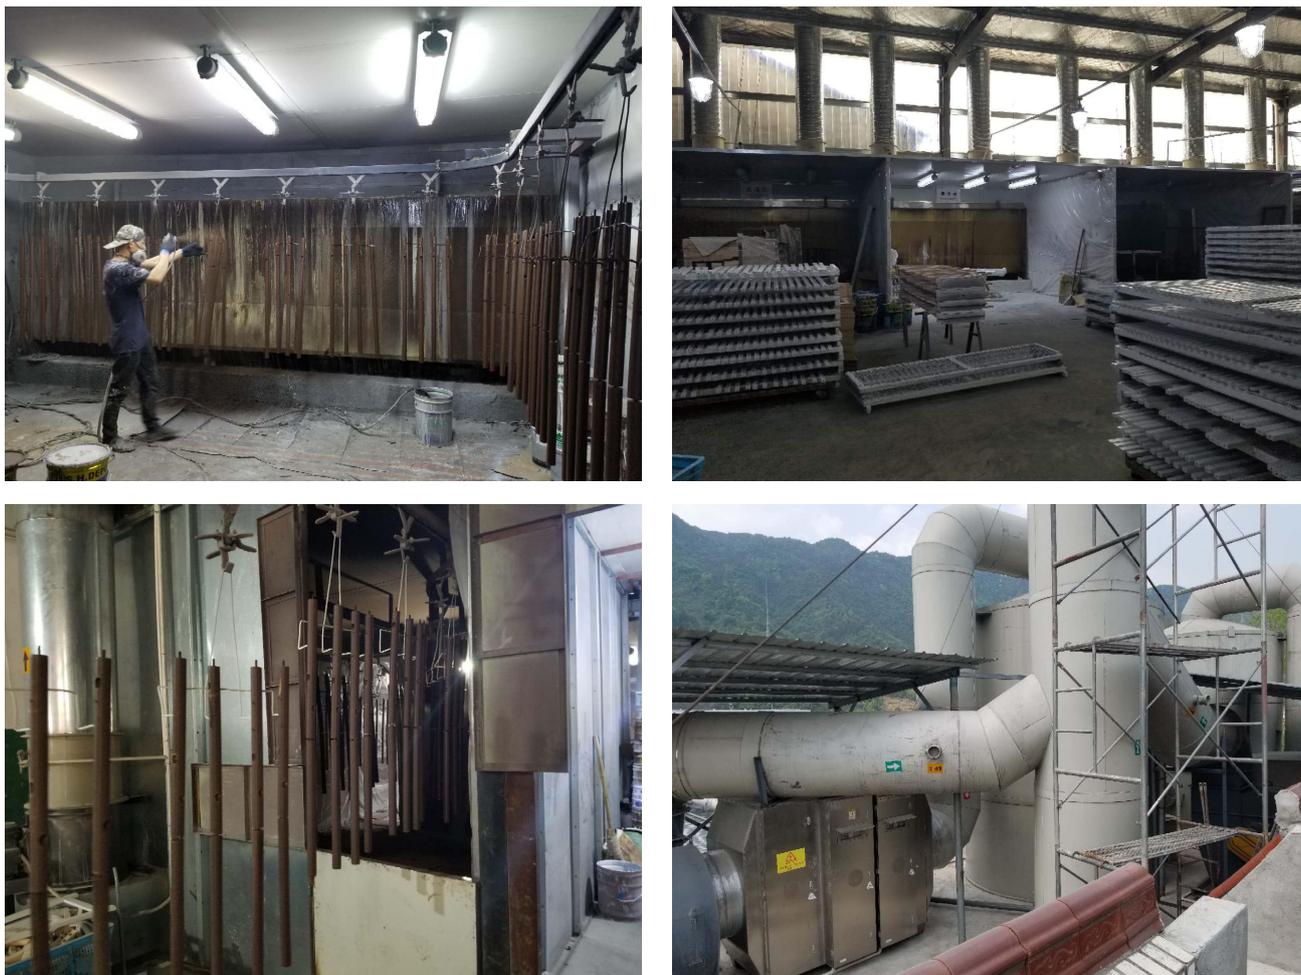
图 5-2 油漆废气处理设施现场图

项目在设置 2 间喷漆房，共设置 6 个喷漆台。1#喷漆房废气经过水帘机预处理后，由支管进入 1#主风管；静电喷涂废气直接由支管进入 1#主风管，最后进入 1#液柱溢流塔+活性棉吸附+UV 光解处理设备组合处理；2#喷漆房喷漆废气经水帘机处理后进入支管汇至 2#主风管后经过 2#液柱溢流塔+活性棉吸附+UV 光解处理设备组合处理；最终两套设施并于一根排气筒楼顶排放。

项目在生产车间西南侧设置单独调漆房，调漆房废气由支管进入 2#主风管，汇至 2#液柱溢流塔+活性棉吸附+UV 光解处理设备组合处理后楼顶排气筒排放。

晾干位于喷漆房和晾干房内，喷漆房除进出门之外无其他开口，喷漆时门处于关闭状态，通过送风机和抽风机进行换气，各房间内保持微负压状态，晾干废气进入两间喷漆房和晾干房废气收集支管，最后分别由两套液柱溢流塔+活性棉吸附+UV 光解处理设备组合处理后由排气筒楼顶排放。

烘烤采用半封闭烘道，烘道上方设置集气装置，烘烤废气由各支管汇至 2#主风管，最后由 2#液柱溢流塔+活性棉吸附+UV 光解处理设备组合处理后由排气筒楼顶排放。

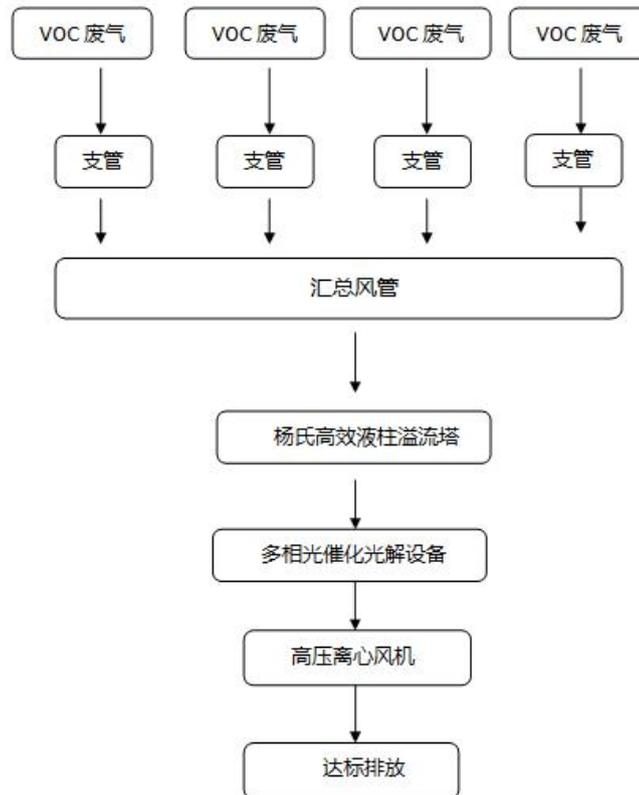
图 5-3 油漆废气处理流程示意图

工艺流程说明：

该工艺适用于中低等浓度污染物的废气治理，引风机将有机废气送入湿式喷淋杨氏高效液柱溢流塔进行冷却、除尘和漆雾，随后进入活性棉吸附和多相光催化处理设备一体机进行治理，达标后排放。该套设备设计最大出口风量为 5000m³/h。

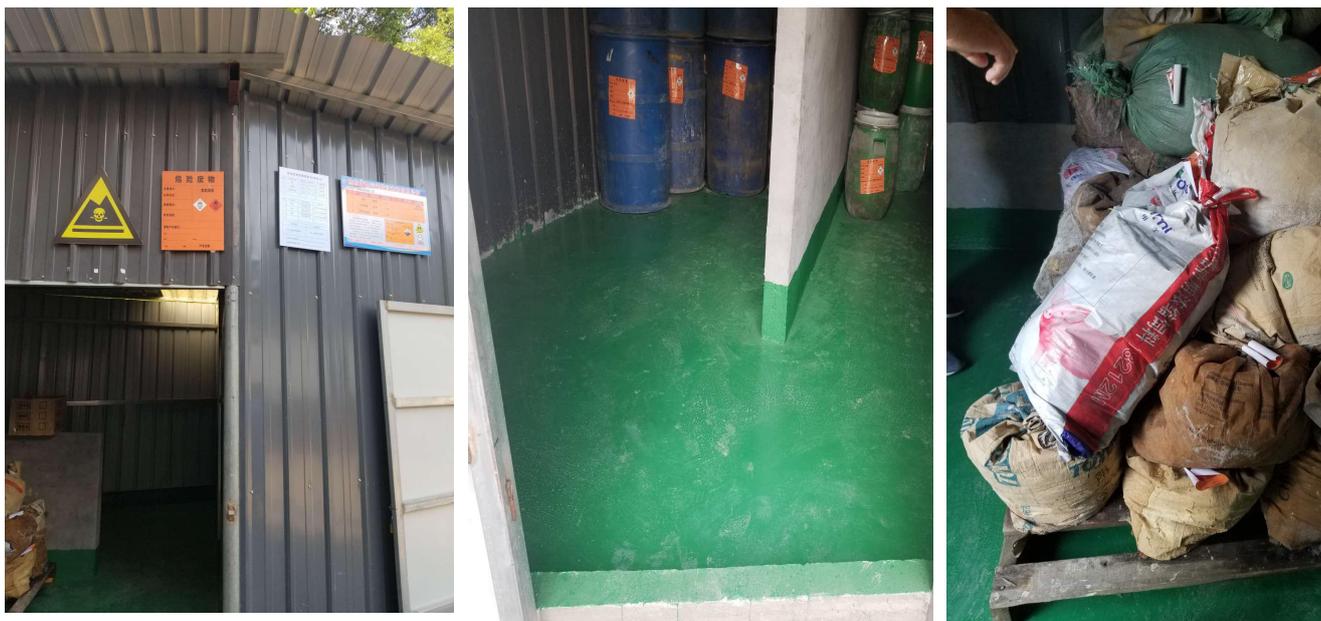
图 5-4 危废仓库现场图

企业危废仓库位于厂区隔 S50 省道东北侧，占地面积 40m²，地面均做防腐防渗处理，且在仓库外围粘贴了危废仓库标识和各类周知卡，各类危废均张贴相应标识。各危废分类存放，仓库内备有相应危废台账，仓库门已上锁，并有专人管理。

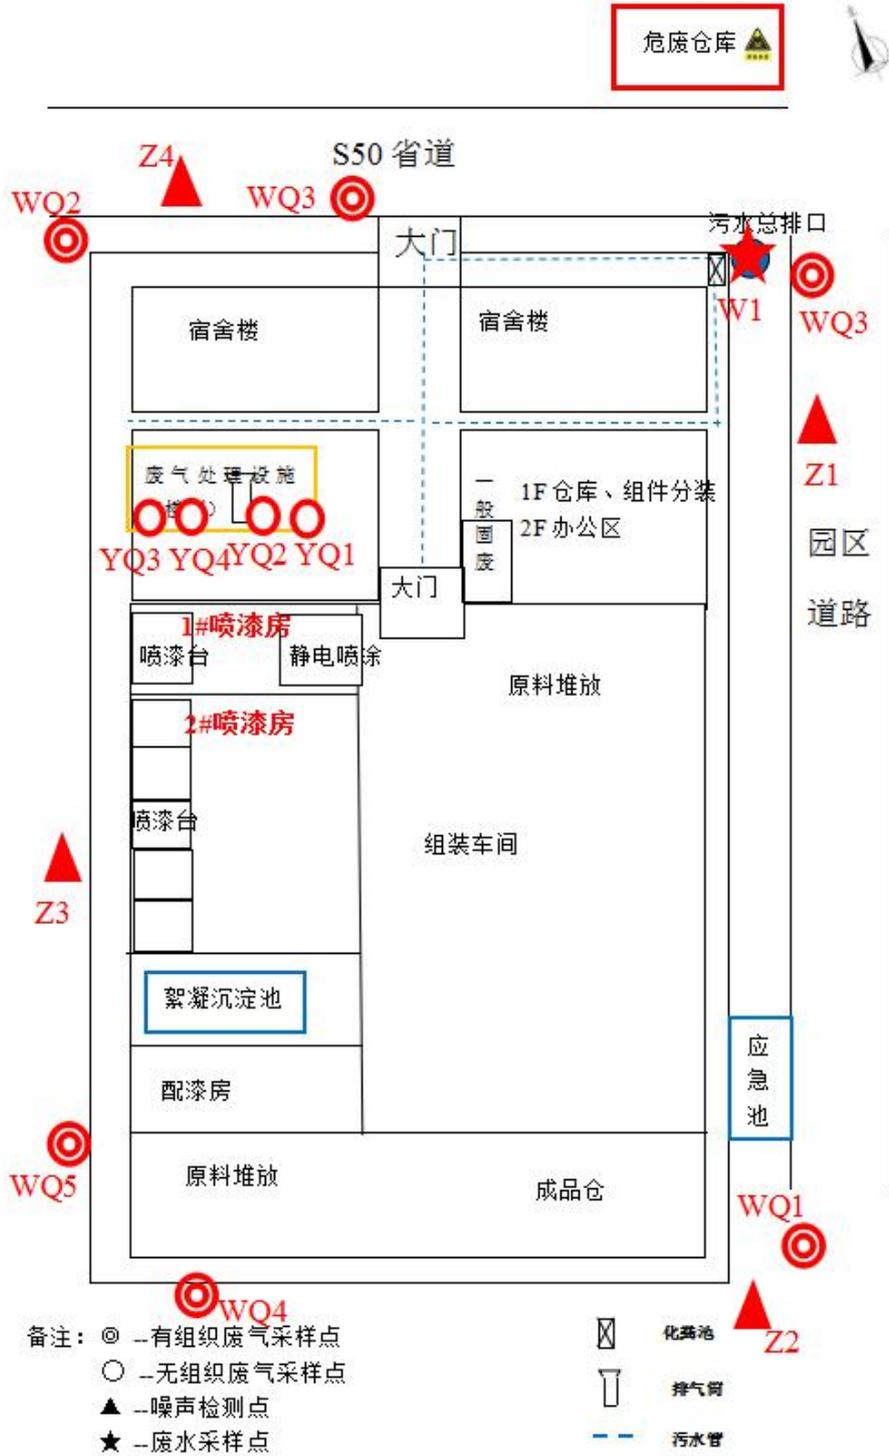
图 8-1 监测点位图

污染源及监测点位	监测指标	监测频次
1#废气处理设施进口 (YQ1)	颗粒物、二甲苯、甲苯、非甲烷总烃	连续监测2天，每天3次
1#废气处理设施出口 (YQ2)		
2#废气处理设施进口 (YQ3)		
2#废气处理设施出口 (YQ4)

污染源及监测点位	监测指标	监测频次
厂界上风向 (WQ1、WQ4)	二甲苯、甲苯、非甲烷总烃	连续监测2天，每天4次
厂界下风向 (WQ2、WQ5)		
厂界下风向 (WQ3、WQ6)

监测点位	监测项目	监测频次
车间东侧 (Z1)	噪声	昼 1 次/天，连续 2 天
车间南侧 (Z2)		
车间西侧 (Z3)		
车间北侧 (Z4)

*风向：4月9日风向为南风，4月10日风向为东北风
