景宁县顺利一级电站增效扩容改造工程

竣工环境保护验收调查报告

QX(竣)20230703

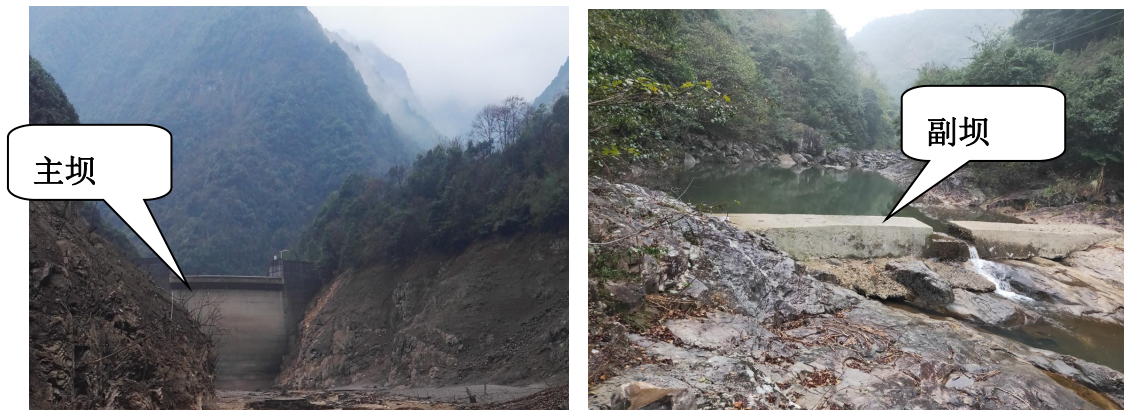
主坝位于沙坑村上游 3km 处，电站坝体采用浆砌块石双曲拱坝，水库正常蓄水位 299.83m，死水位 281.33m，水库总库容 96 万 m³，正常库容 80 万 m³，发电死库容 22 万 m³。最大坝高 42m，顶宽 2.0m，坝顶弧长 80m，底宽 7.6m，坝体顶部高程 304.25m，溢流段高度 299.83m。坝体适当位置根据构造需要分缝。坝底处设置固结灌浆和帷幕灌浆。坝体泄洪采用坝顶开敞式溢流。坝体底部设放水孔、排沙孔及配套闸阀设备。

副坝位于主坝下游一小支流的一座低矮堰坝，上游集水面积约 2.5km²，不形成库容，副坝来水经过一条约 240m 无压引水隧洞进入顺利一级库区。

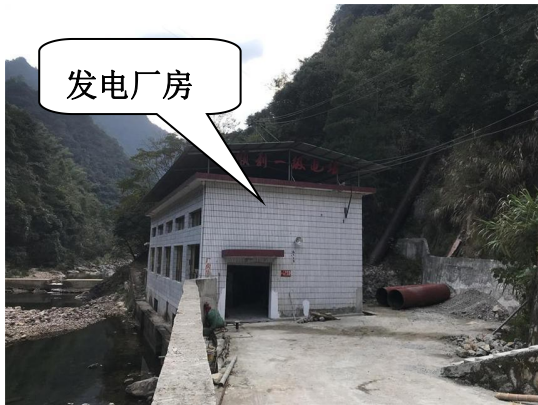
厂房面积为 8.0×21m²，其内安装 2 台 HLA904a-WJ-52、SFW800-6/1180 水轮发电机组，为便于检修，厂房内新设供吊运设备的一台 10t 电动葫芦，其跨度为 8.0m，其支撑柱及吊车梁均采用钢架结构。电站装机容量 2×800kw，地面高程 237.03m。升压站位于厂房后，为户外露天式，配置变压器，主变型号为 S11-1000/10，地坪高程 237.20m。

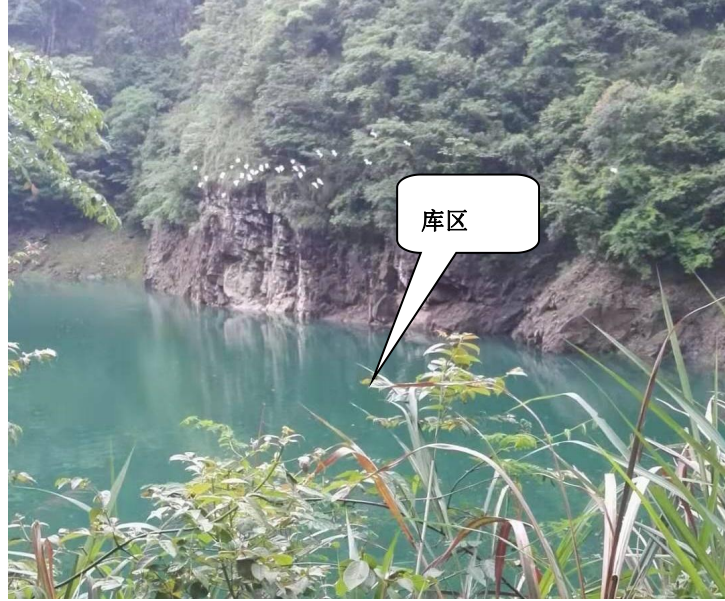
调查结果显示，顺利一级电站库区无裸露边坡或迹地遗留，植被恢复情况良好。

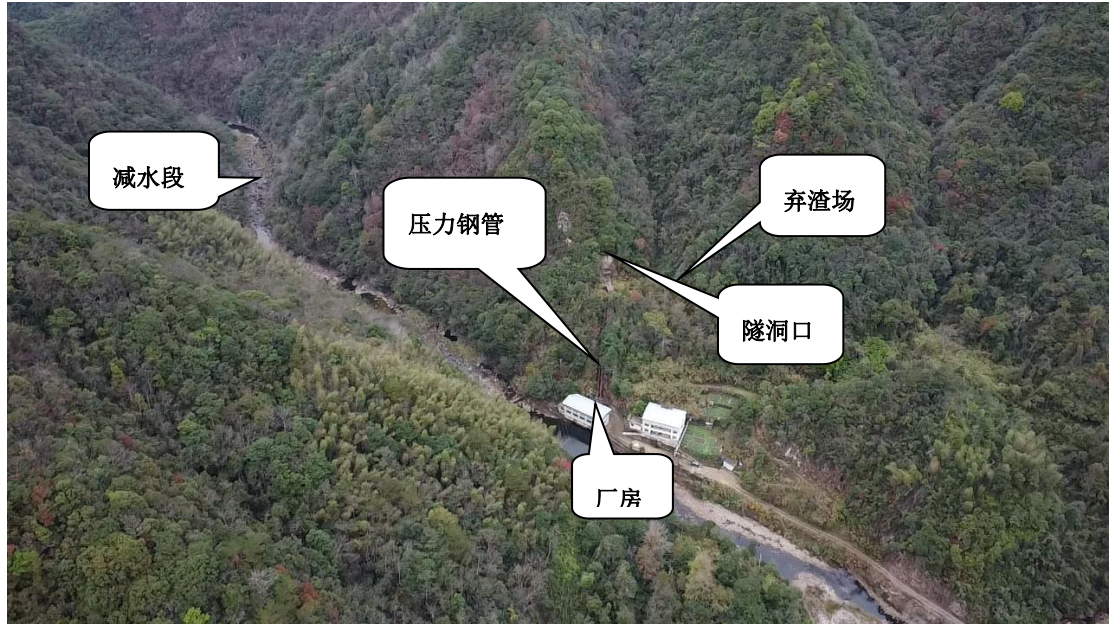
压力钢管下方出于电站管理方便需要，已经全部进行了混凝土硬化处理；压力钢管两侧一定范围内由职工对植被进行定期的修整。

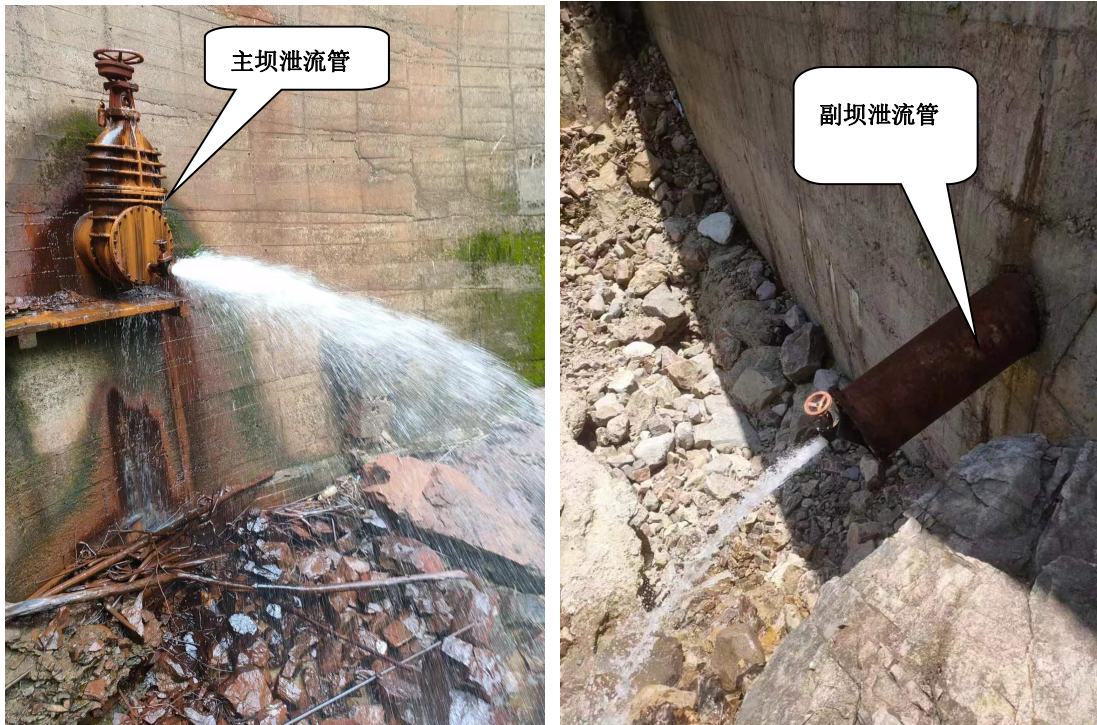
图 4-1 泄流管现场图

根据现状调查，顺利一级电站主坝坝前已设置旁通泄放管，管内径 $\Phi 95$ ，副坝坝前设有旁通泄放管，管内径 $\Phi 32$ ，以满足引水堰坝下游生态下泄流量主坝为 $0.0579\text{m}^3/\text{s}$ 、副坝为 $0.0030\text{m}^3/\text{s}$ 。由于电站引水口所处位置网络覆盖较差，引水口 1 和 3，均采用动态视频对下泄生态流量进行监测。同时减水段设置 3 个生态堰坝。

除此之外，企业通过对员工的培训，能根据下游水量灵活调度下泄流量，做到全年度保证减水河段水量满足下游生态需求。

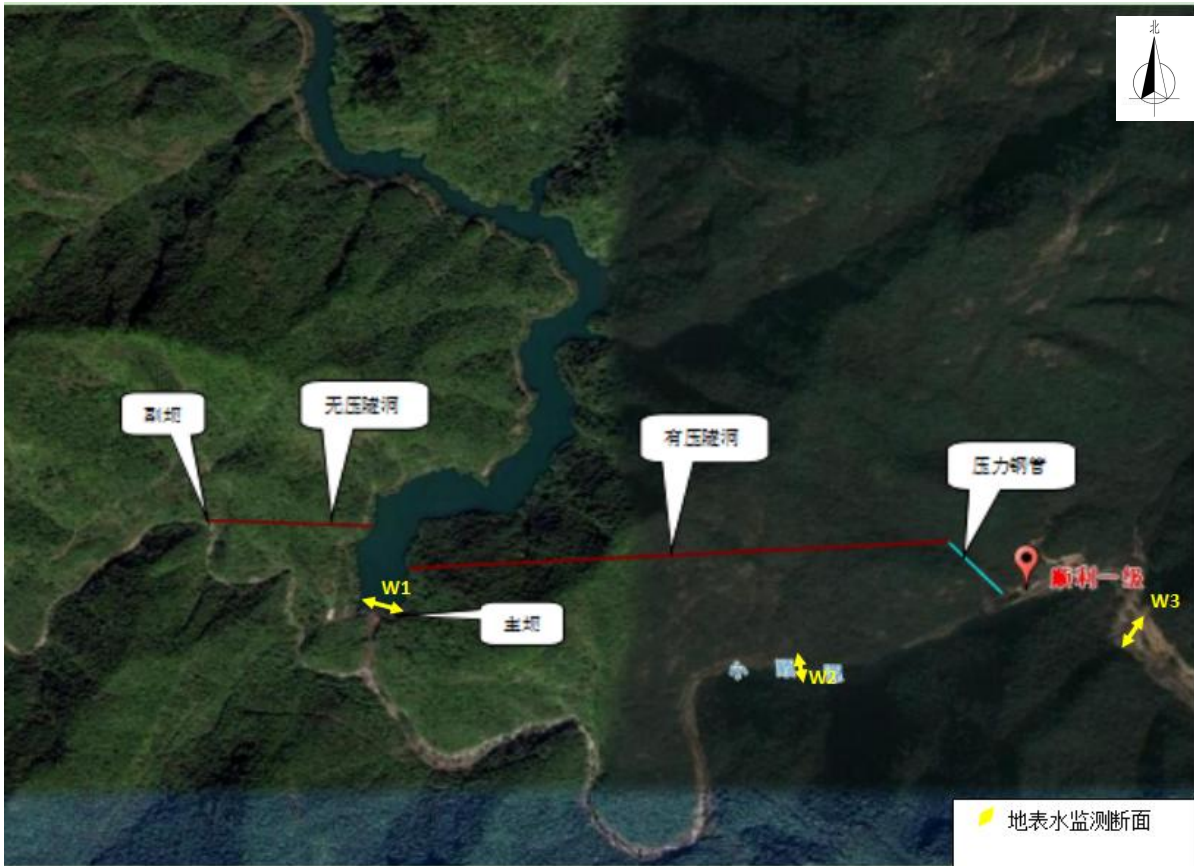
图 5.1 水环境监测点位

序号	监测点位	监测内容	监测频次
W1	主坝前	pH值、高锰酸盐指数、溶解氧、氨氮、总磷、五日生化需氧量、悬浮物、石油类、总氮、水温	监测 2 天，每天监测 1次
W2	减水河段	pH值、高锰酸盐指数、溶解氧、氨氮、总磷、五日生化需氧量、悬浮物、石油类、总氮、水温	监测 2 天，每天监测 1次
W3	电站泄水下游500m处	pH值、高锰酸盐指数、溶解氧、氨氮、总磷、五日生化需氧量、悬浮物、石油类、总氮、水温	监测 2 天，每天监测 1次

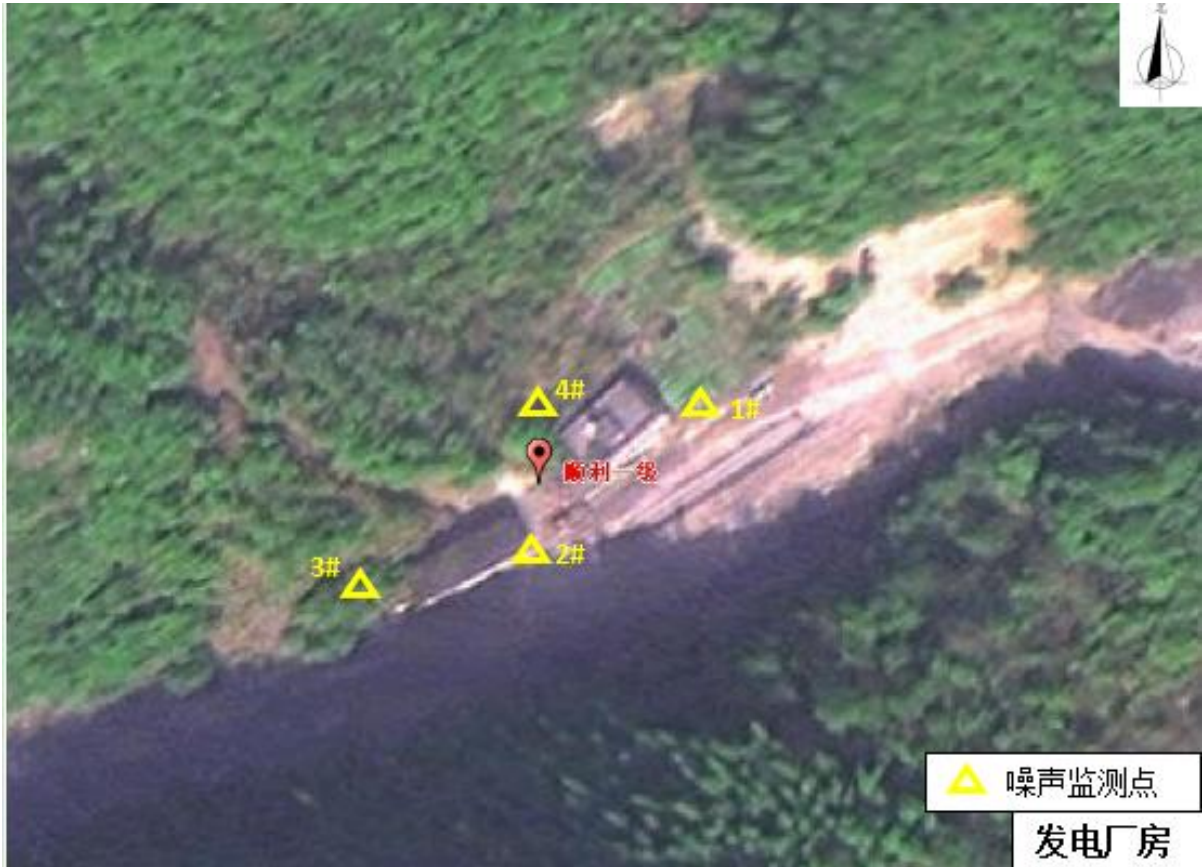
图 6.1 噪声监测点位图

序号	点位名称	监测频率
Z1	发电厂房东侧	2天，昼夜各1次
Z2	发电厂房南侧	2天，昼夜各1次
Z3	发电厂房西侧	2天，昼夜各1次
Z4	发电厂房北侧	2天，昼夜各1次
