浙江龙泉经济开发区  
大沙井窟沿江绿化景观带工程项目  
竣工环境保护验收调查表

LQJK(竣)20241001

建设单位：浙江龙泉经济开发区发展有限公司

## 浙江龙泉经济开发区大沙井窟沿江绿化景观带工程项目竣工 环境保护验收自主验收意见

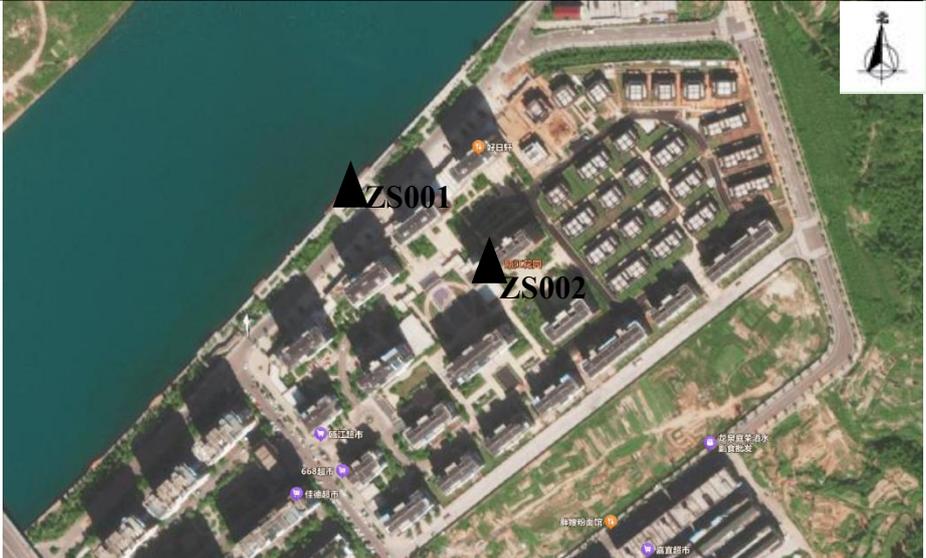
表 5.4-1 监测点位分布

噪声点位	监测方法、频次	点位示意
游船码头 (ZS001)	昼间、夜间各监测1次，共两天

瓯江花园 (ZS002)	昼间、夜间各监测1次，共两天

采样点位	08月07日		08月06日	
	昼间噪声(dB(A))	夜间噪声(dB(A))	昼间噪声(dB(A))	夜间噪声(dB(A))
游船码头处 (ZS001)	51.0	46.7	50.5	48.0
欧江花园 (ZS002)	50.4	47.4	50.7	46.8
标准值	60	50	60	50

监测结果表明：项目运营期游船码头处和敏感点瓯江花园处昼间、夜间噪声均能达到行《社会生活环境噪声排放标准》（GB22337-2008）2类标准。

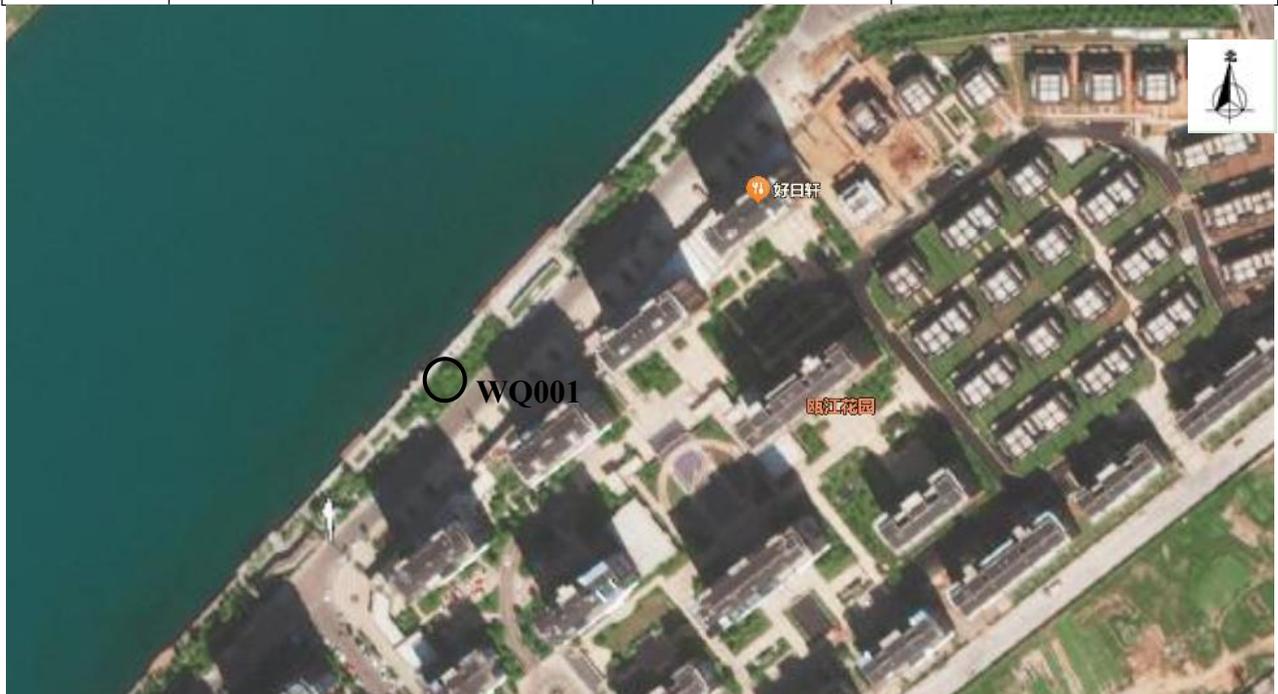
图 6.3-1 环境空气监测点位

序号	监测点位	监测内容	监测频次
WQ001	厂区上风向	细颗粒物 (PM <sub>2.5</sub> )	连续监测24小时

采样点位	采样时间	检测参数
		细颗粒物 (PM <sub>2.5</sub> ) (mg/m <sup>3</sup> )
绿化带中部 (WQ001)	08 月 06 日 11:15~次日 11:15	0.016

监测结果表明：项目区域环境空气中细颗粒物 (PM<sub>2.5</sub>) 能达到《环境空气质量标准》(GB3095-2012) 二级标准。

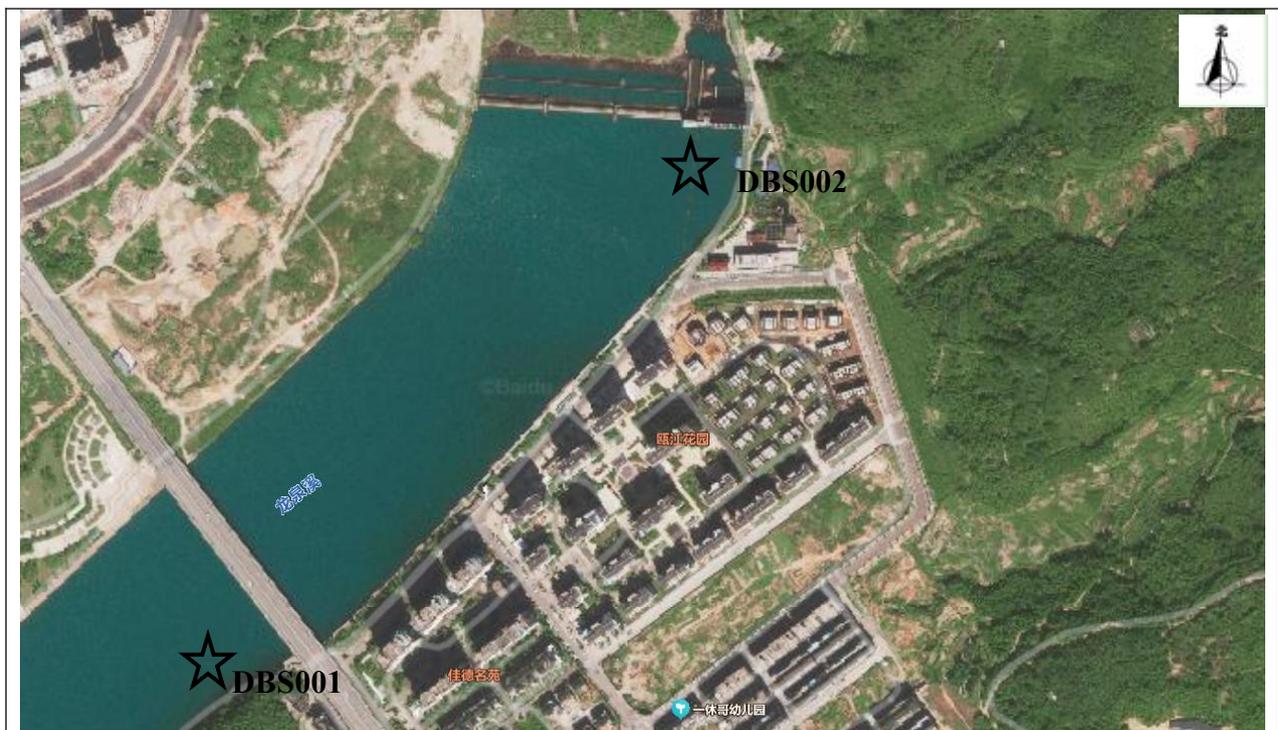
图 7.3-1 地表水监测点位示意图

序号	监测点位	监测内容	监测频次
DBS001	绿化带上游	pH值、溶解氧、高锰酸盐指数、氨氮、总磷	连续监测2天, 每天4次
DBS002	绿化带下游	pH值、溶解氧、高锰酸盐指数、氨氮、总磷	连续监测2天, 每天4次

监测结果表明：手工监测结果显示运营期间本工程下游水质监测指标均能达到《地表水环境质量标准》（GB3838-2002）中Ⅲ类水标准，符合水环境功能区要求。
