# 青田县船寮溪高湖段防洪堤工程

## 竣工环境保护验收调查表

QX(竣)20220905

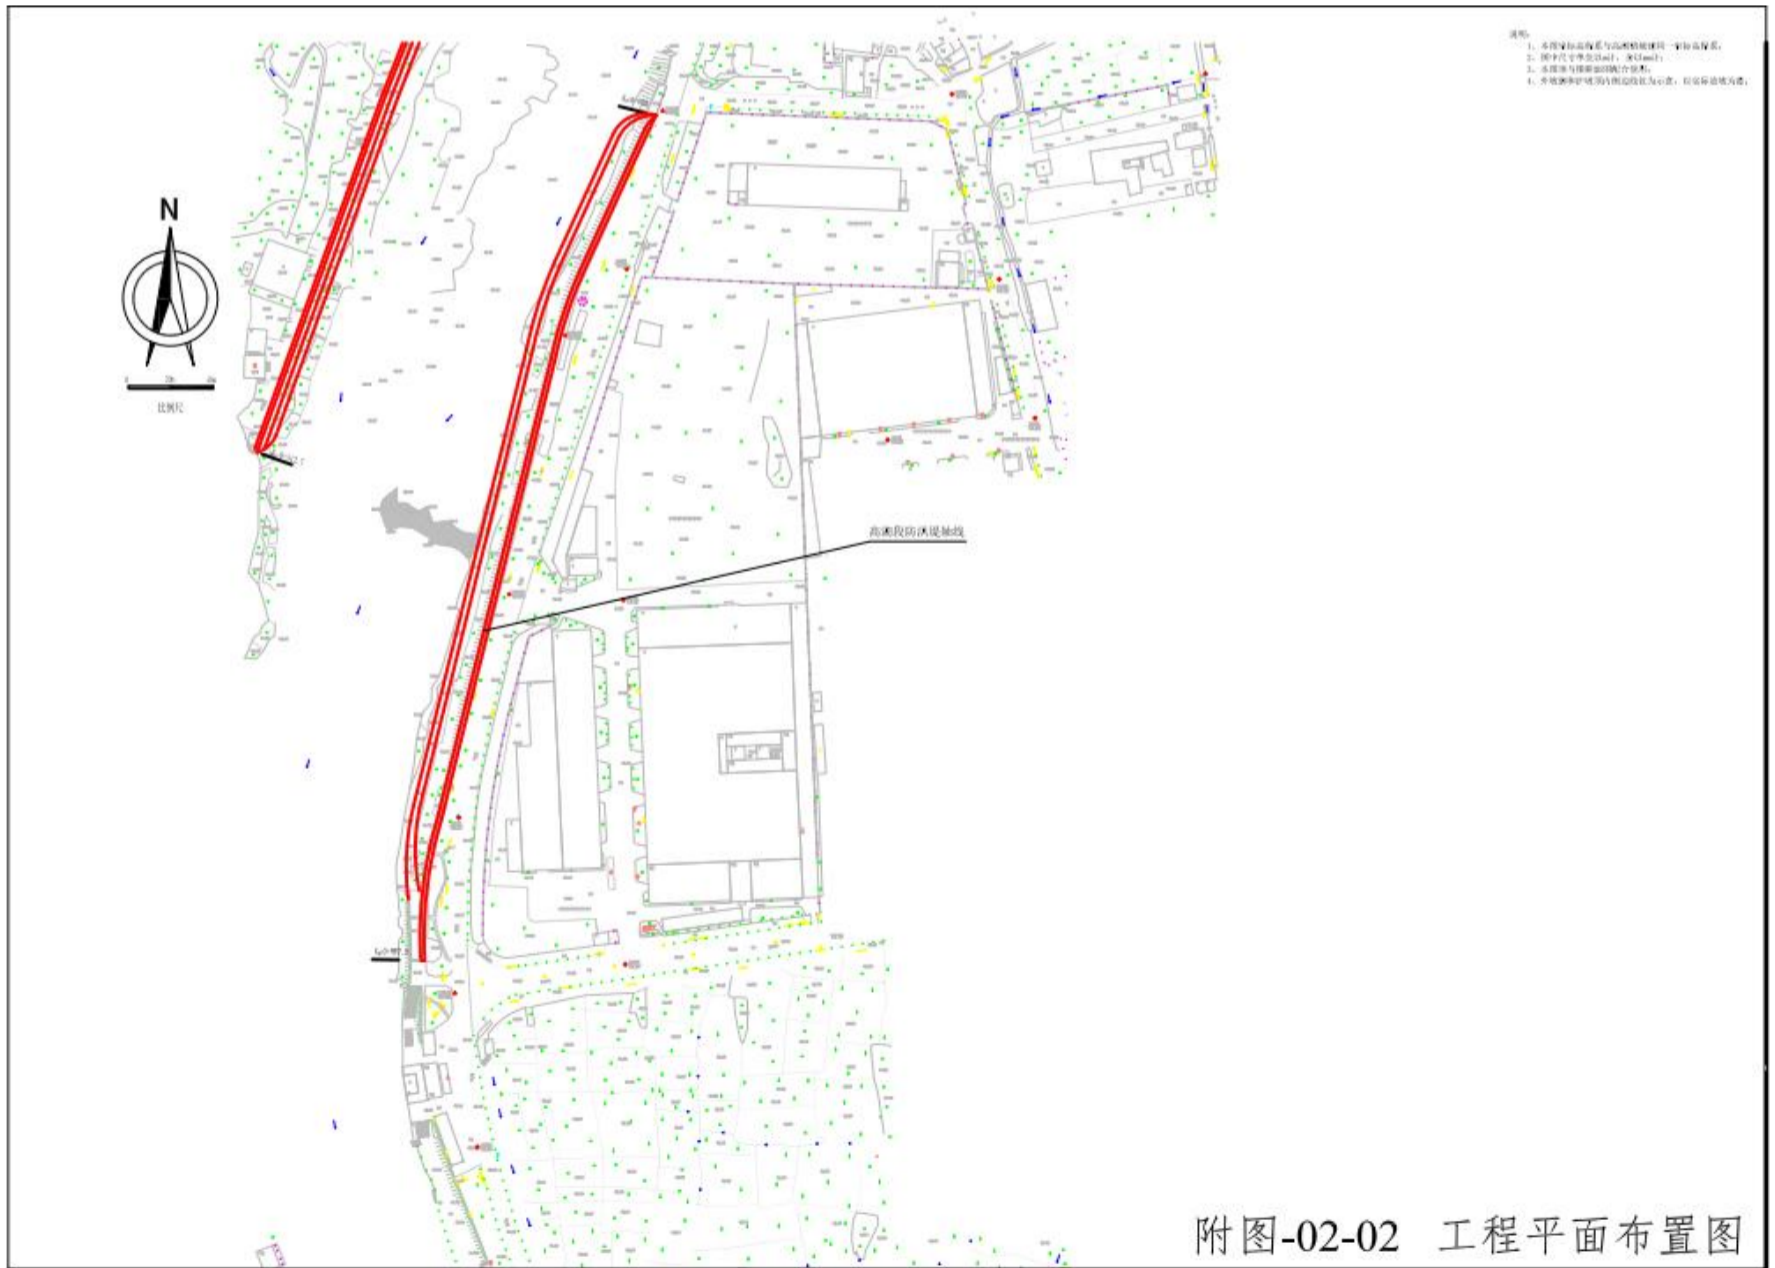
附件 6：工程平面布置

青田县船寮溪高湖段防洪堤工程的建设可以保护当地生态、改善水环境和稳定江道，提高防洪能力减少自然灾害和美化村镇环境，拓展城镇发展空间。青田县船寮溪高湖段防洪堤工程位于高湖镇徐岸桥至东三公路桥、支流桐溪源东坑口电站厂房下游已建堰坝至源口公路桥段，主要河道治理长度为 4858m，新建防洪堤 994.9m，加固防洪堤 2883.6m，新建护岸 290m，新建下河踏步 52 个，新建排水箱涵 1 座，新建堰坝 6 座，修复老堰坝 1 座，河道疏浚长 2260m。
